MAAGDENTOREN 2015 • Extra nummer

MONUMENTEN, LANDSCHAPPEN EN ARCHEOLOGIE

De restauratie van de Maagdentoren

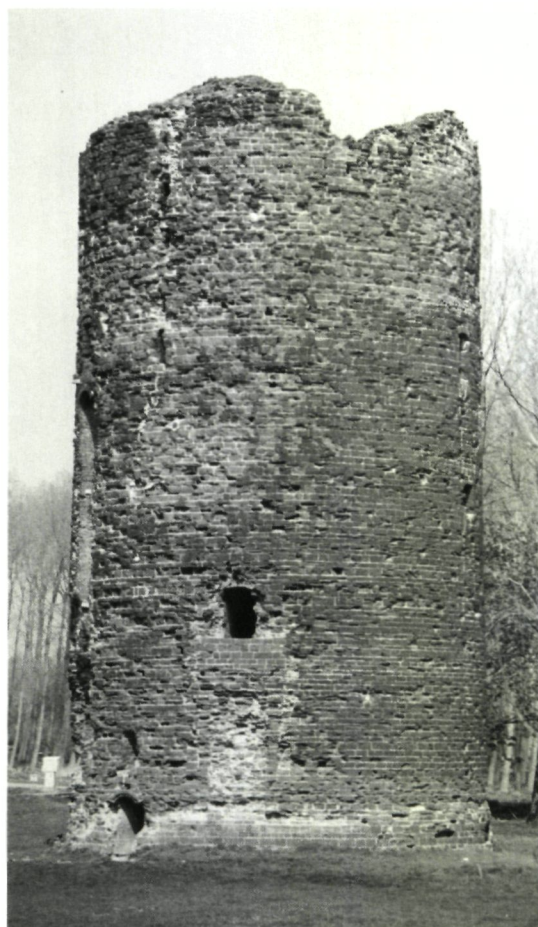
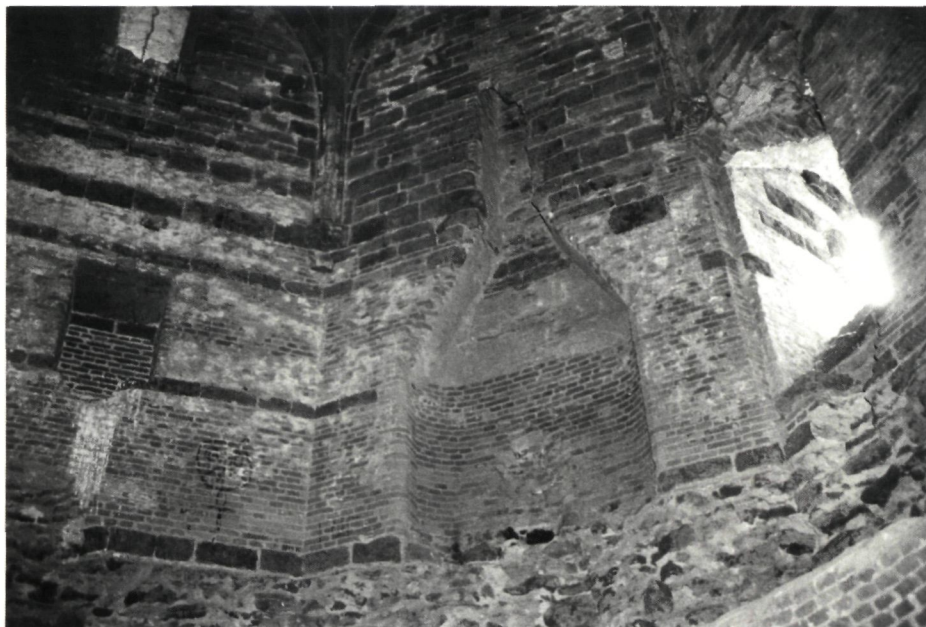
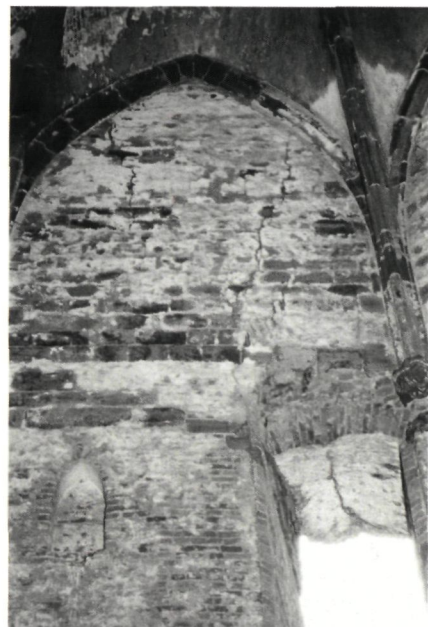
Interieur van de Maagdentoren
in 1981
(foto's Onroerend Erfgoed)

Na de bescherming als monument in 1962 degradeert de bewaringstoestand van de toren echter verder in de jaren 1970 en 1980. Dit is duidelijk te zien op een fotoreportage van het agentschap uit 1981 (1): grote scheuren zijn zichtbaar, stenen hangen los, vegetatie groeit op het bovenste niveau. Verschillende instanties dringen bij de overheid aan op dringende instandhoudingswerken. De Regie der Gebouwen, beheerder voor de federale overheid, maakt in de jaren 1980 plannen voor de restauratie

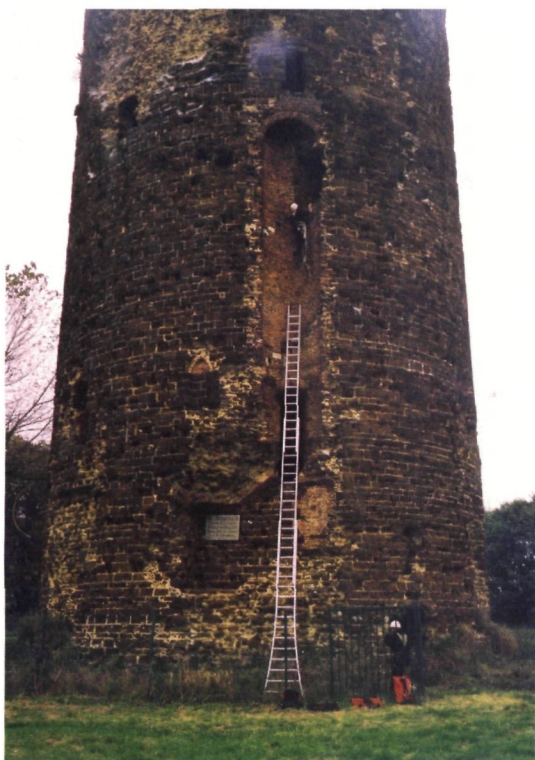
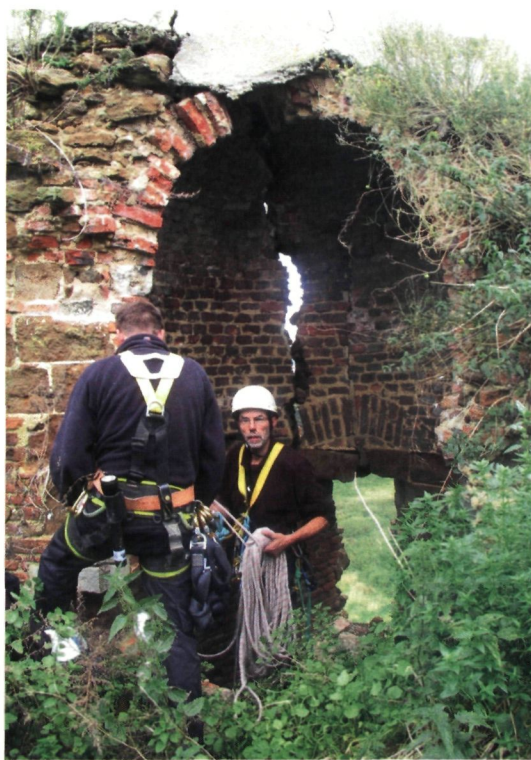
Inspectie van
Monumentenwacht
(foto Monumentenwacht Vlaams-
Brabant)

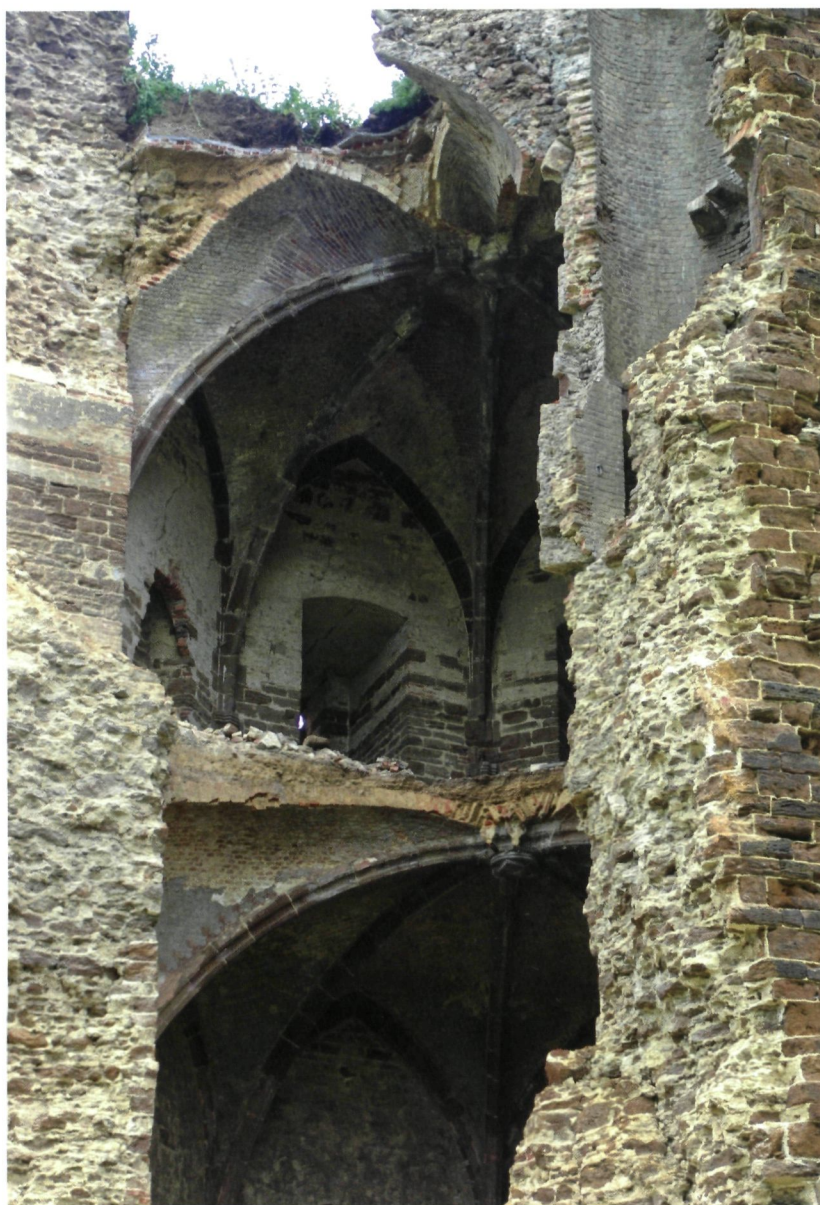
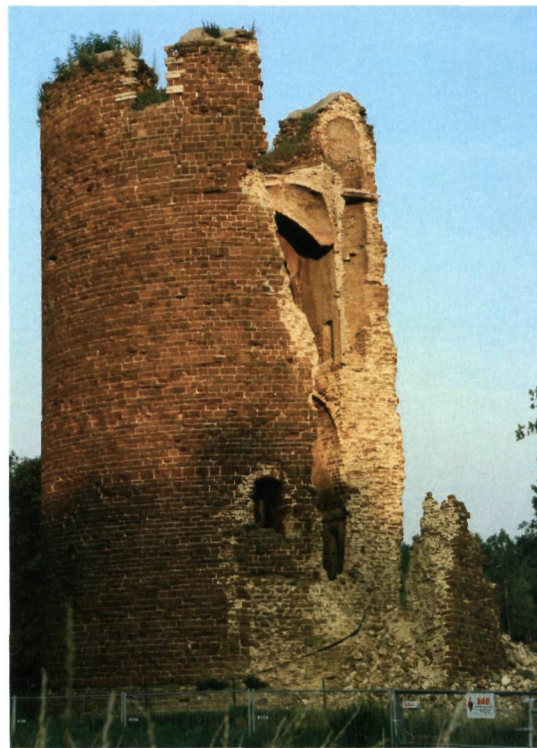
Een deel van de Maagdentoren stort in op 1 juni 2006
(foto E. Van Aerschot)

de instorting. Het ingestorte deel was dat deel van de toren met veel openingen voor vensters en inwendige trappen. Oudere foto's van deze zone tonen verschillende scheuren en een sterke vertering van het ijzerzandsteen parement. Bovendien was er tijdens de maand mei, vóór de instorting, zeer veel regen gevallen. Het regenwater vloeide af naar dit deel van de toren, dat hierdoor verzadigd geraakte.

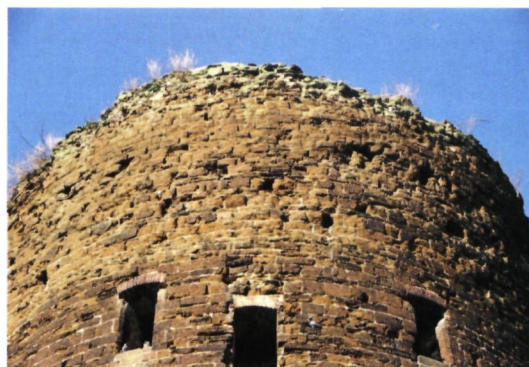
De zuidwestzijde met verticale
scheur bovenaan in 2004
(foto K. Robijns)

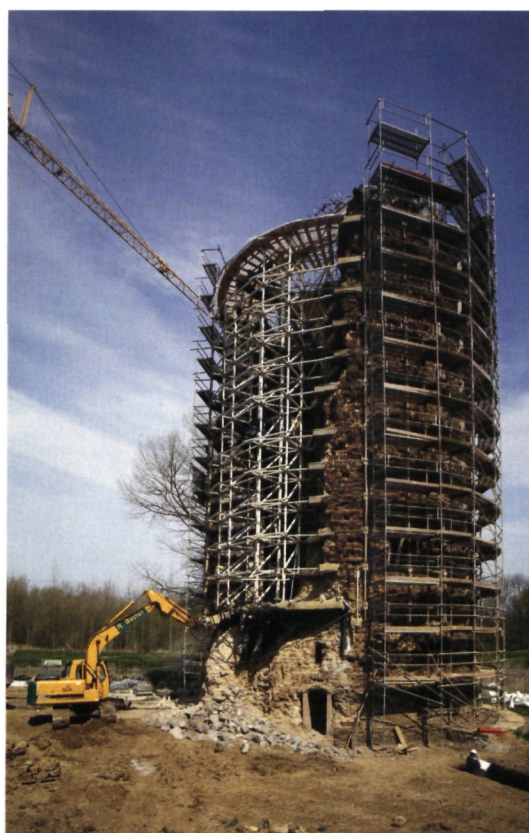
Een stalen stutstructuur in de
bres en stellingen rond de toren
(foto K. Vandevorst)

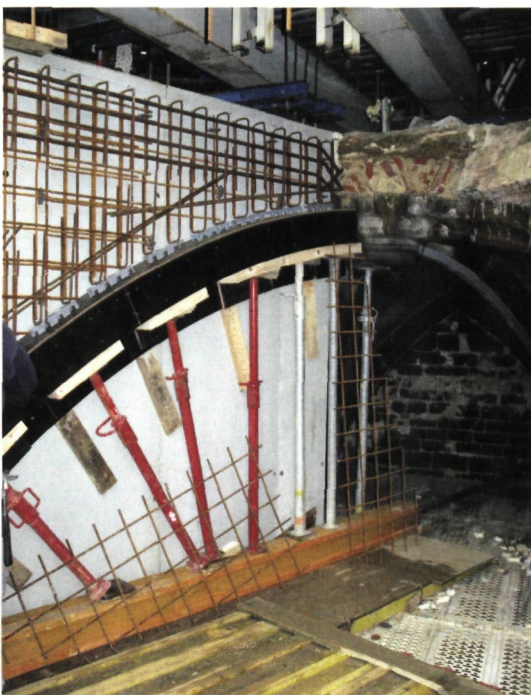
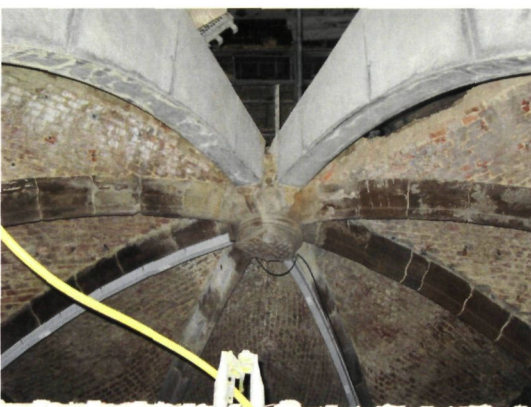
De schijfwanden sluiten aan op de sluitsteen van het gewelf en vervangen de ingestorte gewelfribben
(foto H. Thibaut)

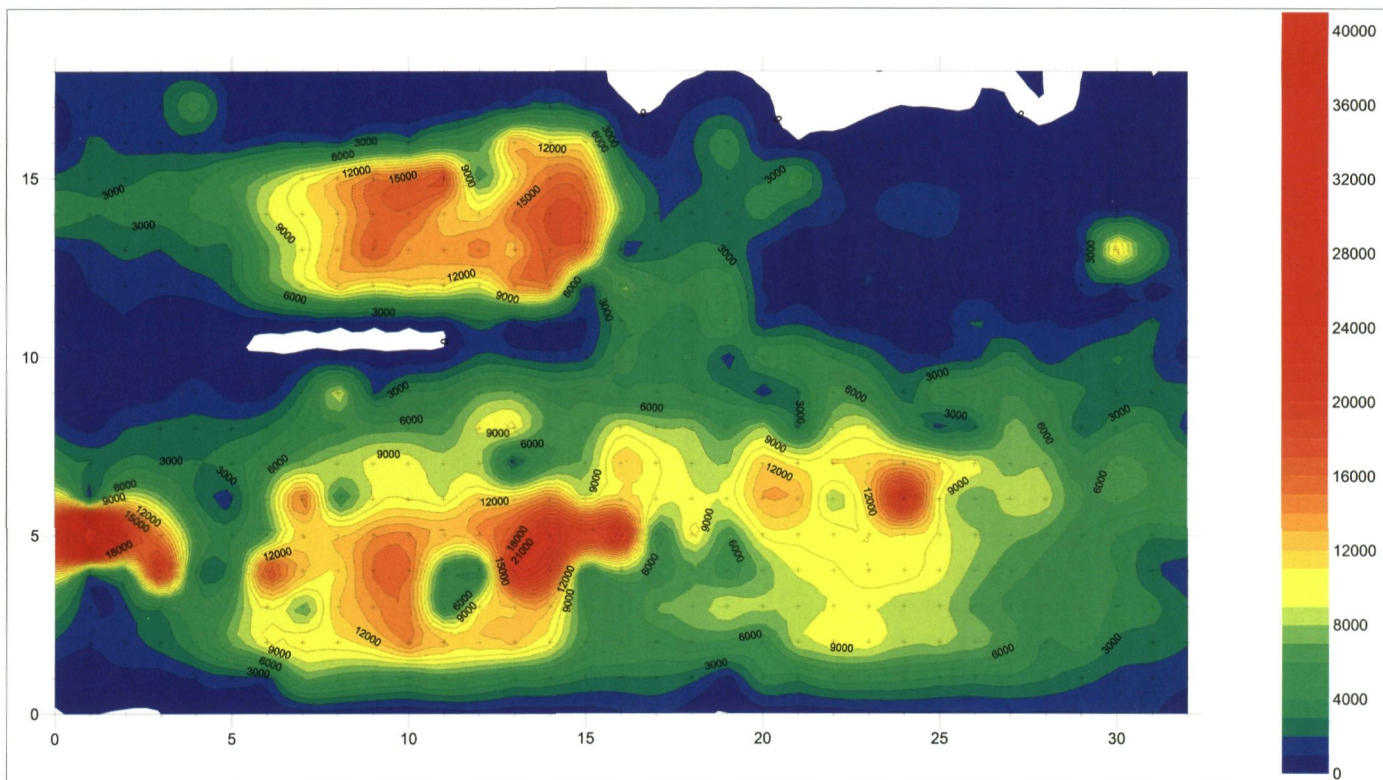
Schijnbare resistiviteiten tot een diepte van 2m voor injectie

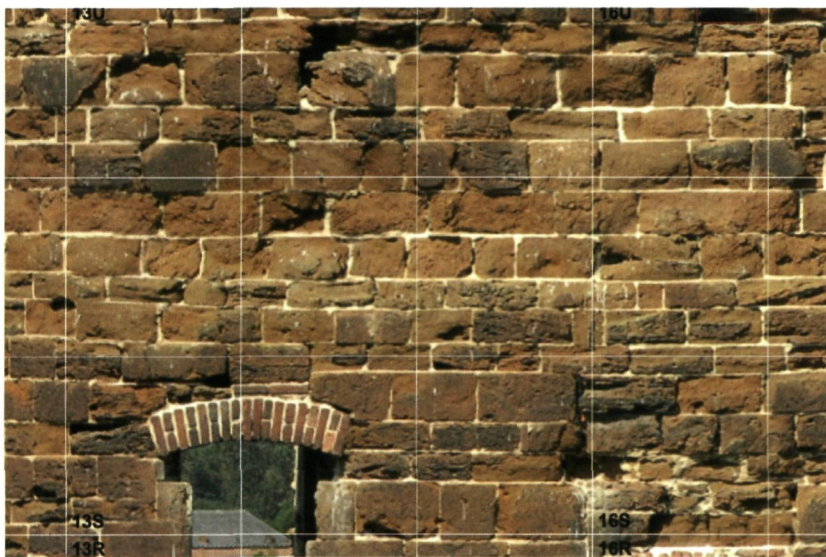
Mogelijke oplossingen kunnen vaak pas goed gedefinieerd worden wanneer de kennis van het schadebeeld voldoende is uitgediept. In eerste instantie analyseerde het KIK dan ook de verschillende verweringsfenomenen. Visueel was al zichtbaar dat nog slechts weinig steenblokken hun oorspronkelijk oppervlak behouden hadden. Enkele vertoonden harde korsten die meestal de neiging hadden om

Het verweerde parement in 1981
(foto agentschap Onroerend Erfgoed)
